## - Geschütztes Denkmal -

# Die Sanierung der Burgruine

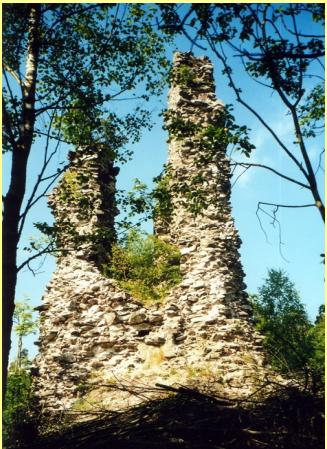
1993

Bis zur Notsicherung des Jahres 2000, thronte der Bergfried der Burgruine Rauenstein als malerische Ruine auf dem Burgberg. Die schroffe Struktur des zweischaligen Mauerwerks war jedoch allen Witterungseinflüssen ausgesetzt, die Standsicherung der beiden Mauerspitzen nicht mehr gegeben. Der „hohle Zahn“ des Bergfrieds bedurfte umfangreicher Sanierungs- und Sicherungsmaßnahmen.

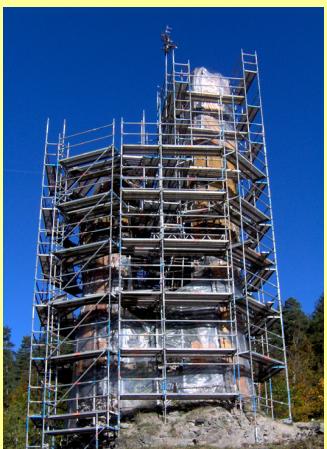
Da die zweite Bauphase nicht in Angriff genommen wurde, die die dauerhafte Sanierung des Bergfrieds vorsah, kehrte sich der schützende Effekt der Wetterschutzverkleidung ins Gegenteil um. Die Folien verschlissen schnell, während Bergfried als Identität stiftendes Wahrzeichen des Ortes Rauenstein sechs Jahre lang ein bedauernswertes Bild bot.

Im Herbst 2006 schließlich wurde der Bergfried neu eingerüstet, die Verkleidung aus Folien und Schaumstoffplatten demontiert. Währenddessen wurde der Bergfried von unten nach oben mit Spritzbeton überzogen und erhielt zwischen den beiden Enden einen Sicherungsanker. Um die Standsicherheit des Bergfrieds zu garantieren, mussten beide Turmspitzen um einige Meter eingekürzt werden – ein Eingriff in die Bausubstanz dem angesichts des drohenden Abrisses bzw. Sprengvorhabens zugestanden werden musste.

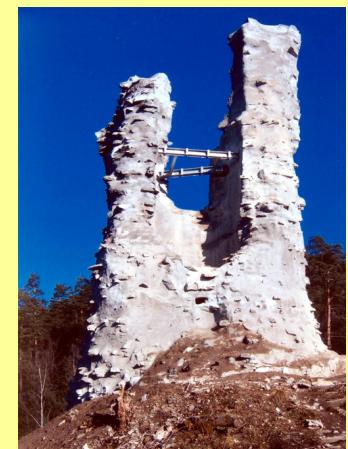
2007

Nach Auskunft der Baufirma, soll durch Auswaschung des Spritzbetons im Laufe der Zeit wieder mehr charakteristische Natursteinsubstanz am Bergfried sichtbar werden.
